小学校建設用地における土壤汚染概況調査の結果と対応について

みなとみらい21地区57街区を利用して、平成30年4月の開校に向けて建設を進めている「みなとみらい本町小学校」において、任意による土壤汚染概況調査を実施した結果、グラウンド部分の一部から「砒素及びその化合物」が溶出量の指定基準値（0.01mg/L）を超えて検出（0.018mg/L）されました。法令に準拠した措置を適切に行い、さらに児童等の安全と安心を確保するための措置を進めます。

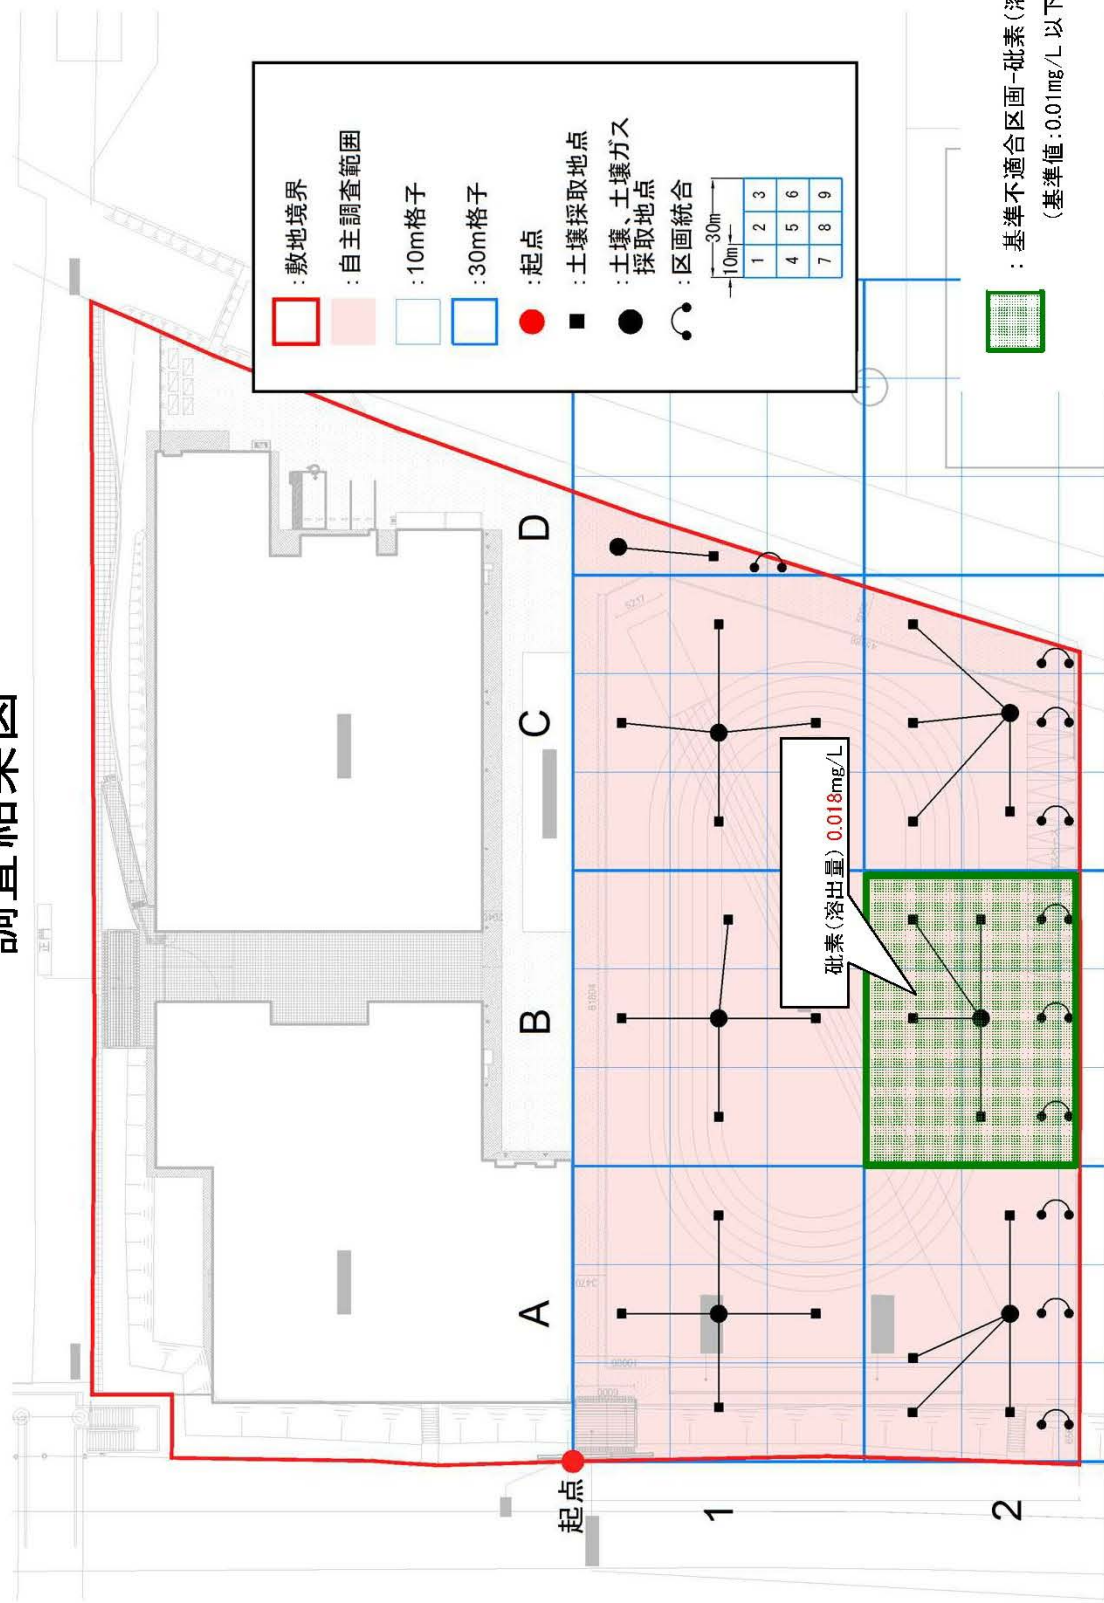
調査結果図

敷地を30m格子（原則として、北を起点に10m区画9個により構成。ただし、土地の端部においては、10m区画3～6個により構成）で分け、現地盤面において土壤汚染対策法及び横浜市生活環境の保全等に関する条例に準ずる調査対象物質全26種類を調査

現地盤面から深さ50 cmまでの土壤を採取し、30m格子ごとに均等混合の上、土壤溶出量濃度及び土壤含有量濃度の測定を実施。

→30m格子の1か所において「砒素及びその化合物」の土壤溶出量が土壤汚染対策法の基準値（0.01mg/L）を超過（0.018mg/L）していました。

概況調査で「砒素及びその化合物」の土壤溶出量が基準値を超えていた30m格子の区画について、更に10m区画ごとに「砒素及びその化合物」の土壤溶出量を調べ、汚染区画を特定します。

汚染区画特定後は、関係局と調整をしながら法令等に準じた措置を適切に行います。さらに学校としての安全・安心を確実に確保するため、グラウンドを樹脂等で表面を覆う全天候舗装に変更する対策を講じます。
